## Kurzgutachten für Hauskauf

### Zusammenfassung der wichtigsten Reparaturmassnahmen

**Mustergasse 123 in Musterhausen**

**Datum der Hausbegehung:**  
**1.01.2009**

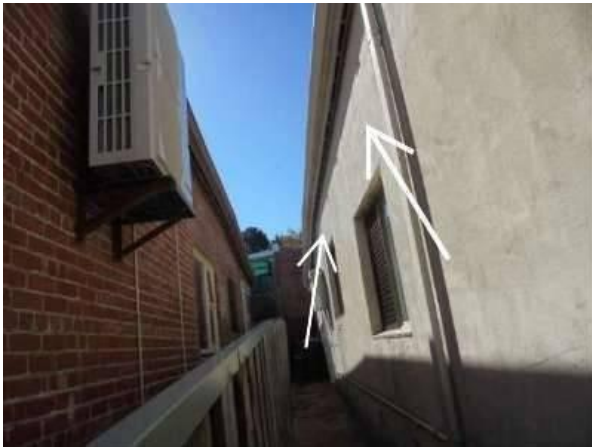
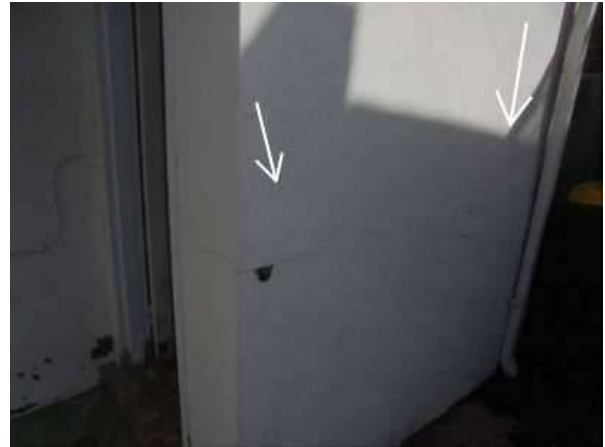
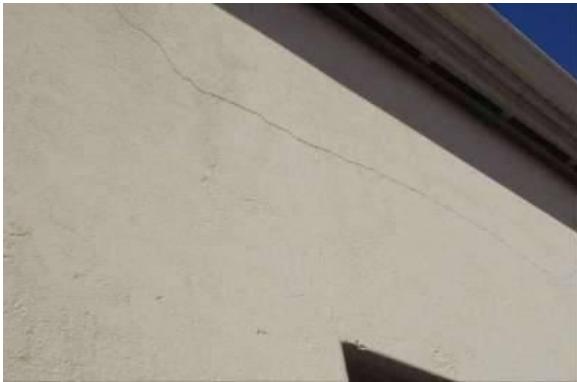
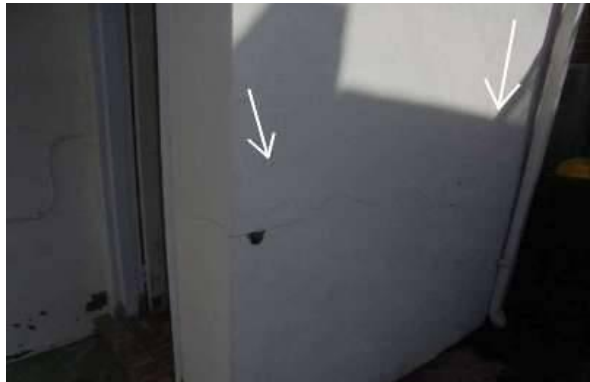
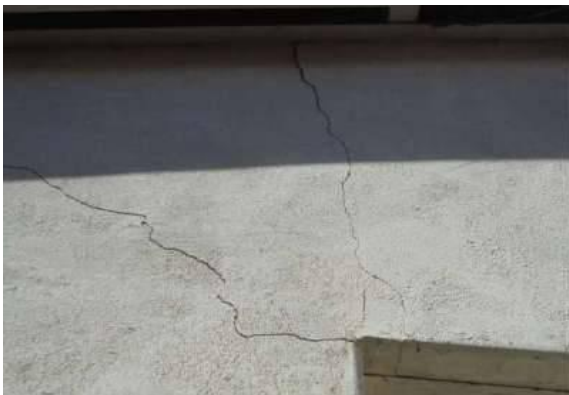
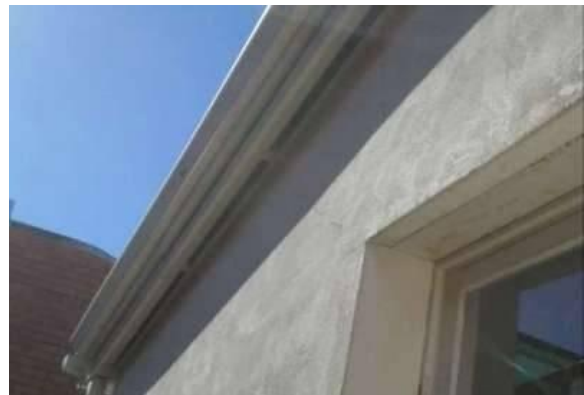
2) **Schwerwiegender Baufehler** – Es gibt Hinweise auf Fundaments Absenkungen auf der Rückseite des Hauses. Dies ist vor allem auf natürliche Verdichtung der Baustoffe und des unter Belastung liegenden Bodens und die natürliche Differentialausdehnung und- thermische Kontraktion des Hauses an dessen Schwachstellen zurückzuführen. Wir bemerkten größere bis zu 6 mm horizontale und vertikale Setzungsrisse in der Nähe der Fenster und an der Gebäudeecke. Es ist möglich, dass das schrumpfen und altern der Dachhölzer zu Bewegung und Absetzung des Daches geführt hat, wodurch eine horizontale Kraft an der Außenwand platziert wurde, was zu horizontalen Wandrissen führte. Bei näherer Betrachtung zeigt sich, dass das ursprüngliche Dach Schwachstellen an den Trägern zeigt und abgefallen ist. Die Absetzungen des Daches scheinen altersbedingt zu sein. Details zu den Wandrissen und von einzelnen Bauholzdachteilen finden Sie auf den nächsten Seiten des Gutachtens. Unserer Meinung nach hat die Rissbildung an das Haupthaus die bauliche Integrität nicht beeinträchtigt, wo das Haus als unsicher angesehen werden kann. Es kann davon ausgegangen werden, dass die komplette Dach Konstruktion in den kommenden Jahren ausgetauscht werden muss um weitere Setzrisse zu vermeiden. Es sollte auch berücksichtigt werden das der westliche Teil des Hauses unterfangen werden sollte da Absenkungen stattfanden die auch zur Rissbildung des Mauerwerks führten.

**Kostenschätzung four Unterfangung: 5.000-7.000 €**

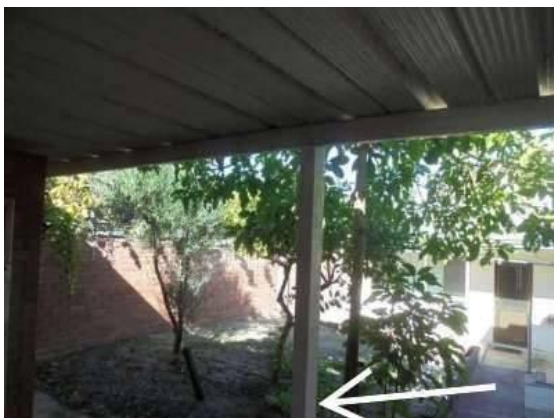
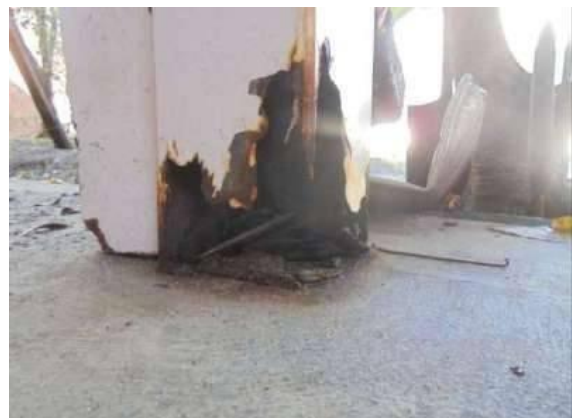
**Baufehler** - Es gibt auch einen Pfosten für die Terrassen Überdachung der stark weg gerostet ist. Der Stahlpfosten muss ersetzt werden um ein Einstürzen der Überdachung zu vermeiden. Diese Korrosion deutet darauf hin, dass die Pfosten vor dem Einbau beim Schneiden an ihren Enden keinen ausreichenden Korrosionsschutz erhalten haben.

**Kostenschätzung: 300- 500 €**

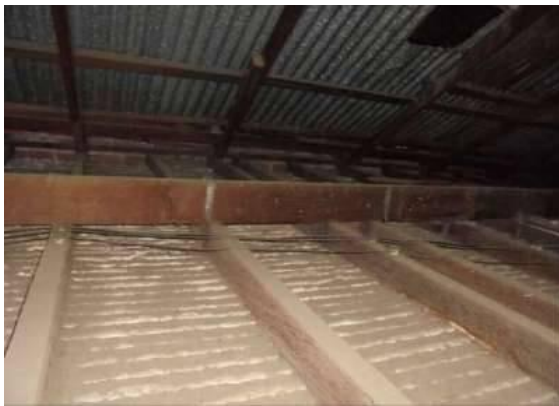
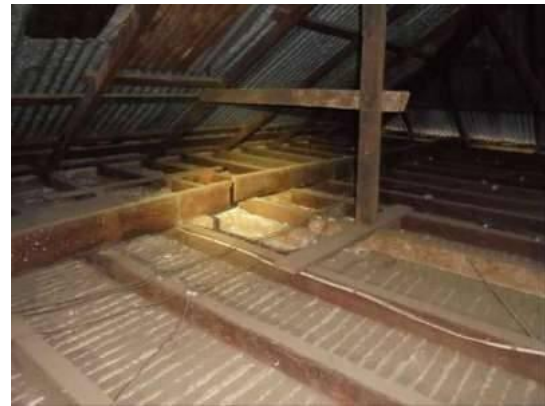
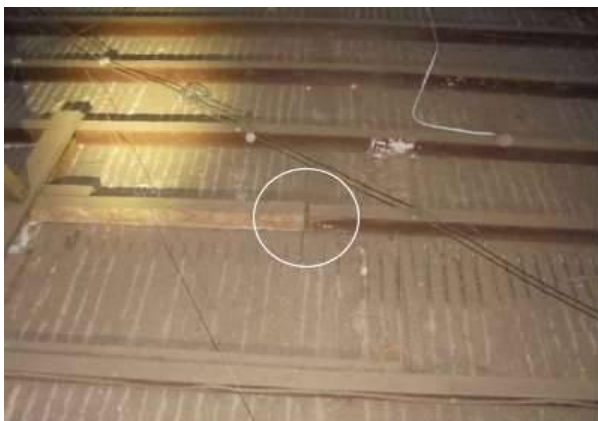
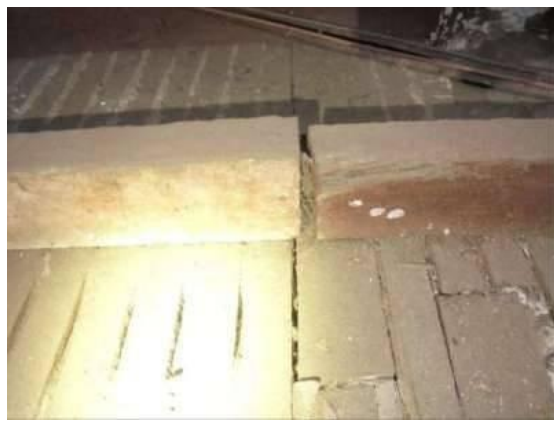
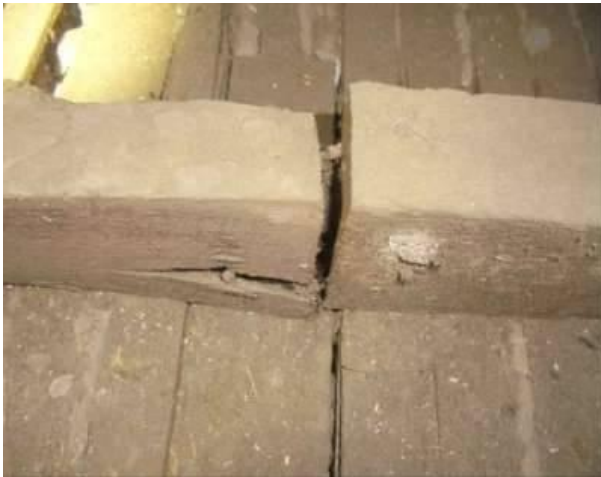
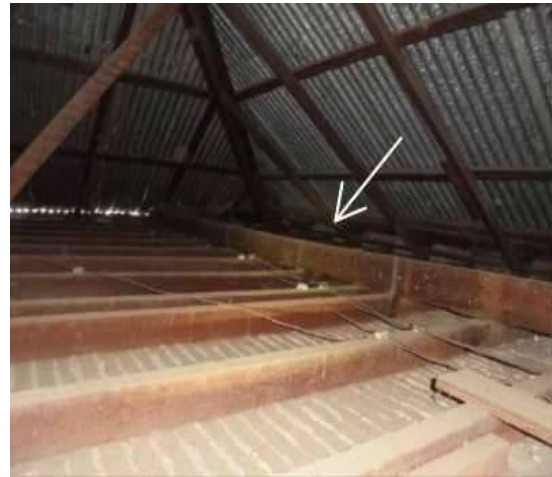
- 3) **Schwerwiegender Baufehler** – Die ursprüngliche Dach und Deckenkonstruktion hat sich stark abgesetzt und ist reparaturbedürftig. Die Dachkonstruktion ist in die Jahre gekommen und eine komplette Sanierung ist zu empfehlen. Eine genauere Dachuntersuchung ergab, dass die Mittelpfetten und Deckenkonstruktion intakt sind aber starke Überlastungen in Form von Verformungen des Daches und Deckenkonstruktion zeigen. Die Zwischengeschossdecken sind als Holzbalkenkonstruktion ausgeführt und zeigen auch massive Baufehler durch Überalterung und sollten daher ausgetauscht werden damit ein Einstürzen der Decken verhindert wird. Im Dachinnenraum wurde auch keine Deckenisolierung eingebaut.

**Kostenschätzung: 25.000-30.000 €**

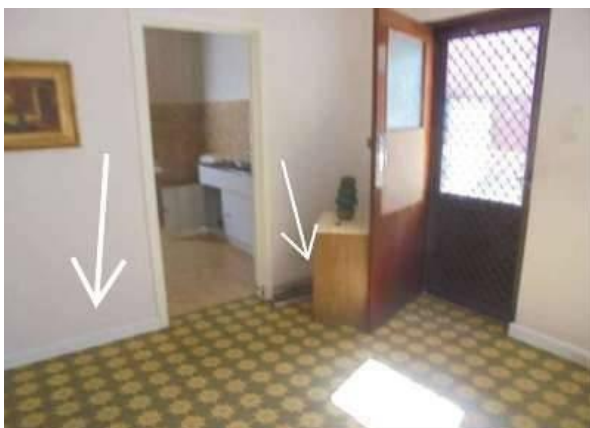
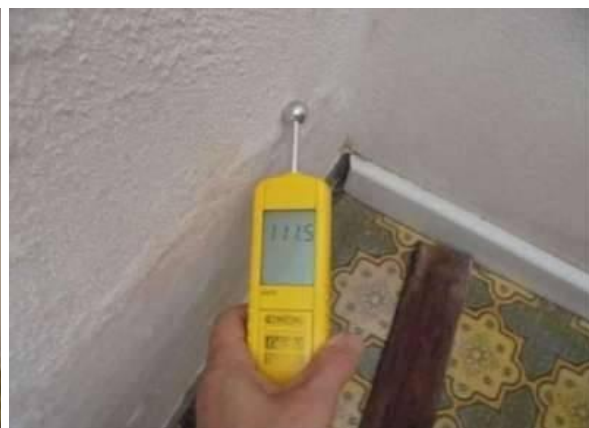
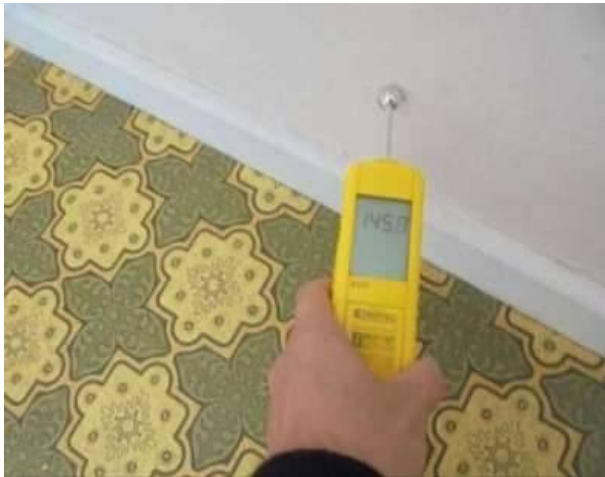
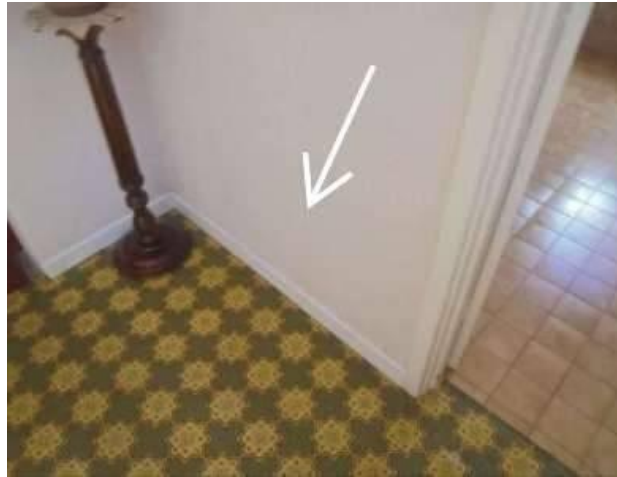
**4) Schwerwiegender Baufehler-** An einigen Wänden wurden Hinweise auf aufsteigende Feuchtigkeit gefunden. Es kann davon ausgegangen werden dass die die Horizontalsperre und Außenabdichtung des Hauses nicht mehr funktionstüchtig ist und eine Erneuerung der Abdichtung erforderlich ist. Weitere Untersuchungen durch eine qualifizierte Abdichtungsfirma sind empfehlenswert.

**Feuchtigkeitsmessung ergab: 145 Digits**

Auch an den Kellerdecken Stahlträgern konnten massive Feuchtigkeitsschäden in Form von starkem Rost and den Wandauflagen festgestellt werden. Die Stahlträger sind im Randbereich freizulegen zu entrostern und zu verstärken.

**Kostenschätzung: 20.000-25.000 €**

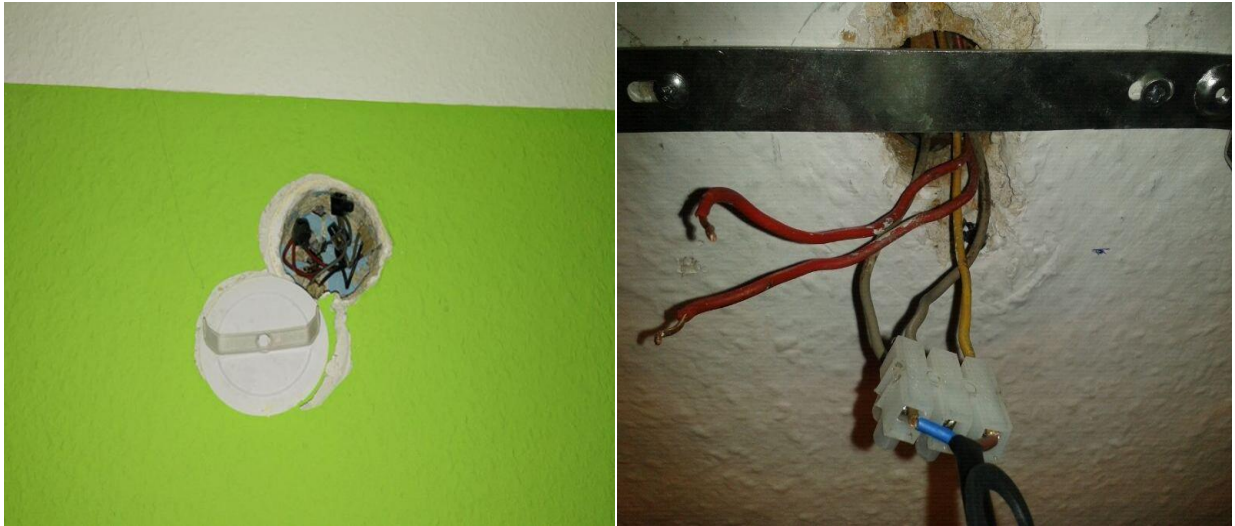
**Erhalte** – Die Elektrik Installation in diesem Haus sollte komplett erneuert werden. Die Elektrik entspricht nicht den heutigen Anforderungen und Sicherheitsaspekten. Die Elektroinstallation ist in diesem Haus unzureichend und riskant.

**Kostenschätzung: 8.000-10.000 €**

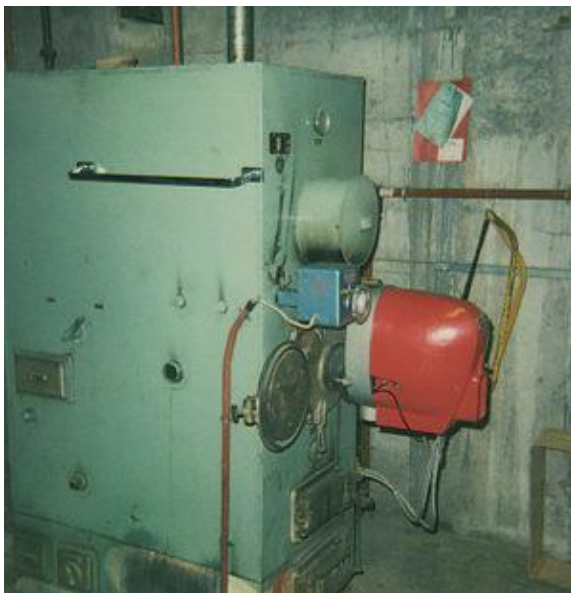
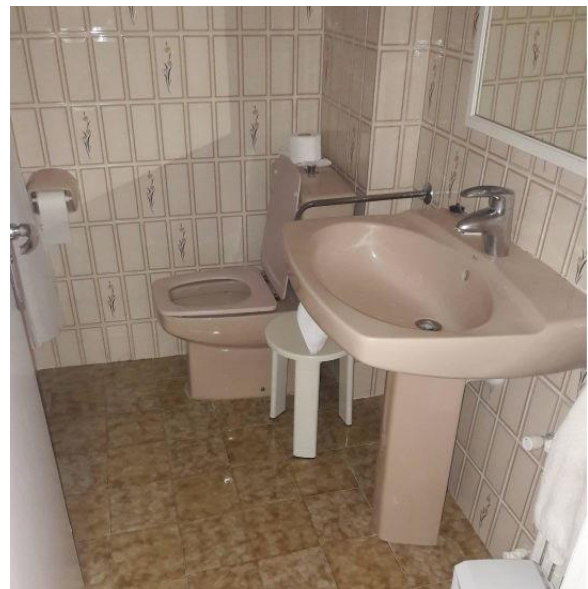
**Erhalte** – Die Heizungs und sanitäre Anlagen in diesem Haus sollten komplett erneuert werden. Die Heizung entspricht nicht den heutigen Standard.

**Austausch** – Die kompletten Wasser und Gas Zuleitungen sollten im ganzen Haus komplett ausgetauscht werden. Eine Instandsetzung der vorhandenen Gas und Wasser Installationen ist nicht mehr möglich.

**Kostenschätzung: 20.000-25.000 €**
