Gutachten für Schimmelbefall

Auftrag: Beurteilung der Feuchte und Schimmelschäden in der Mietwohnung von Frau Muster.

Aufgabenstellung: Starker Schimmelbefall an Wänden und Decken im Untergeschoss des 8 Mehrfamilienhauses.

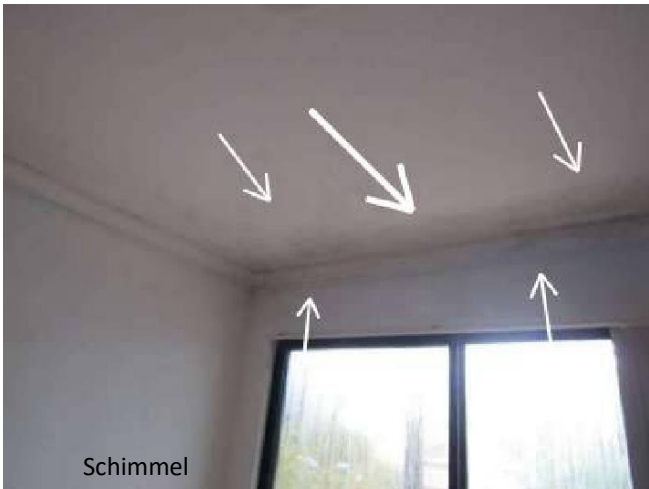
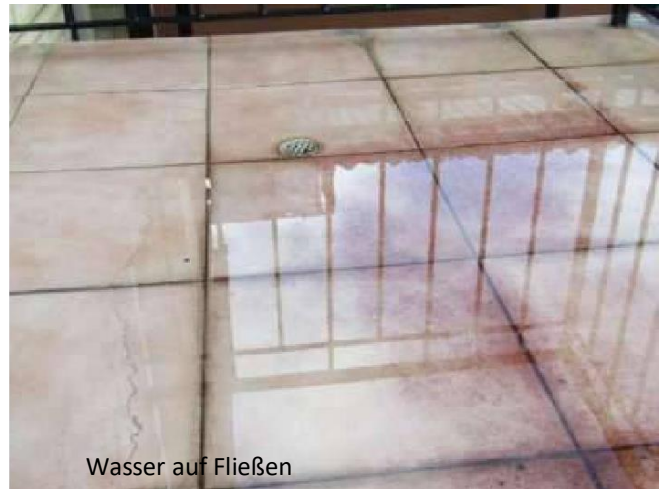
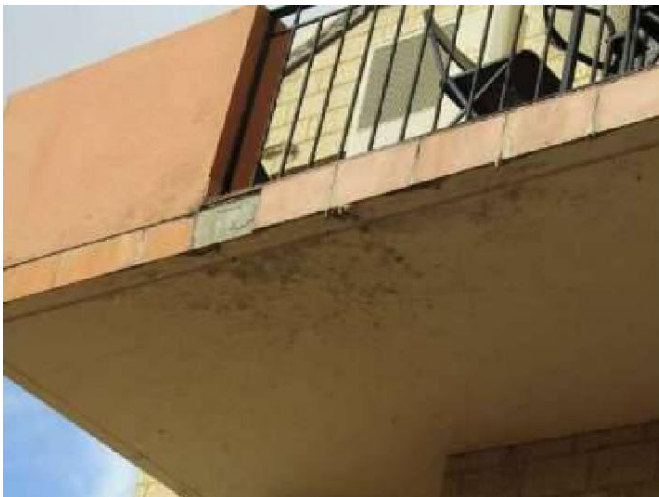
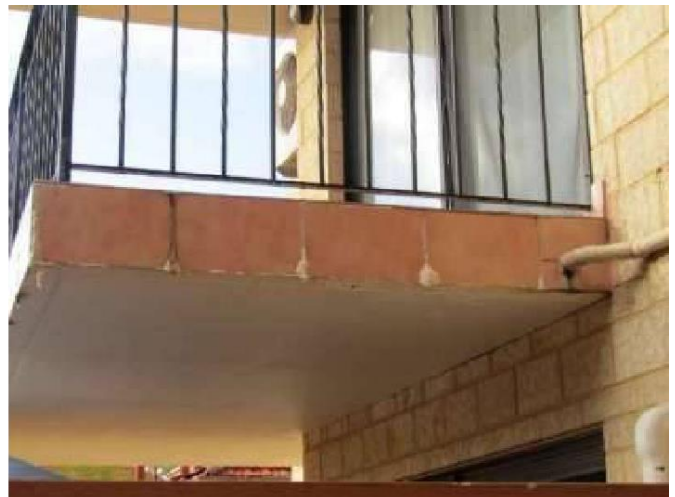
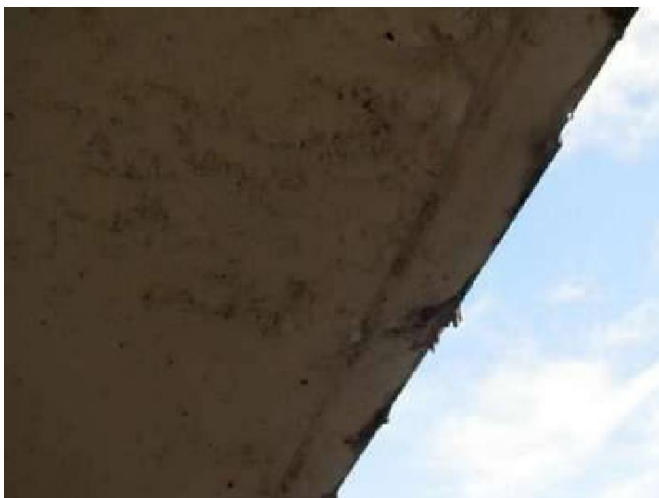
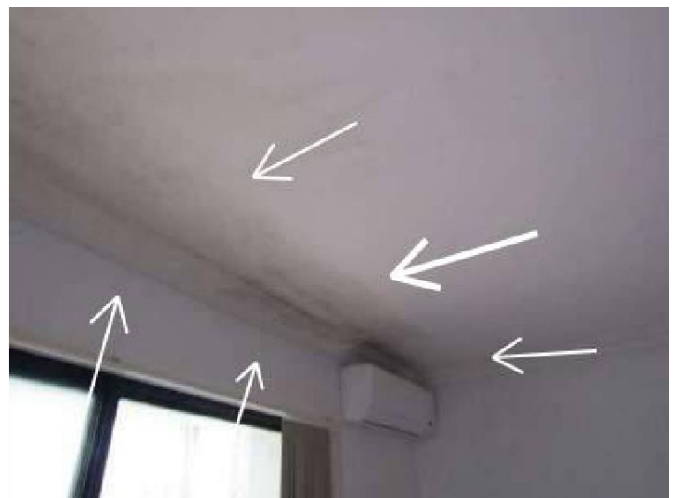
Das Gebäude ist mit Balkonen versehen. Bei näherer Betrachtung der Balkone an den Schimmelschäden war die Undichtigkeit der Balkone augenscheinlich. Es ist dem SV aufgefallen das einige Fliesen lose waren und das sich Wasser auf der Balkonoberfläche befand das nicht abfließen konnte. Am vorgenannten Bereich sind stark erhöhte Feuchtigkeitswerte messbar. **Siehe Fotos:**

Des Weiteren wurden hohe Feuchtigkeit Messwerte im oberen und unteren Wandbereich festgestellt die von den durchfeuchteten Betonflächen herrührten. Es kann davon ausgegangen werden das die Undichtigkeit beider gefliesten Balkone die Betonplatte der Balkone durchfeuchtet hat und somit die Feuchtigkeit in die Innenwände transportiert wird.

- Entfernen aller Balkonfliesen ca. 40qm
- Abdichten der Betonoberflächen (Balkone)
- Fliesen und verfugen beider Balkone
- Duschwanne neu silikonieren
- Schimmel im Innenbereich entfernen und gegeben falls die befallenen Flächen neu streichen.
- Innenräume mit Kaltvernebelung (Fogging) von Schimmelsporen befreien
- Bautrockner für 14 Tage, um die Wände auszutrocknen

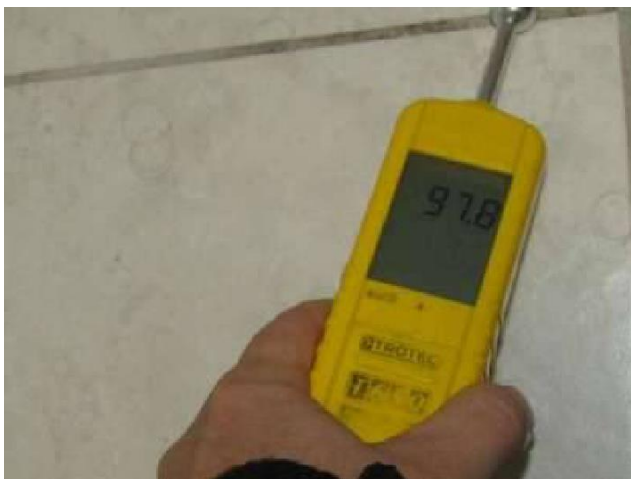
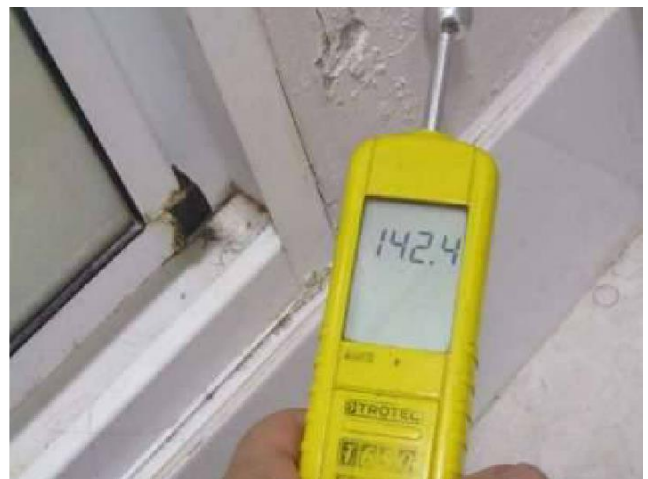
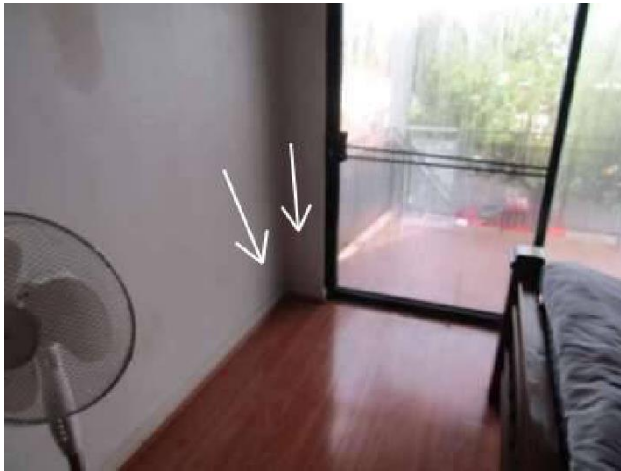
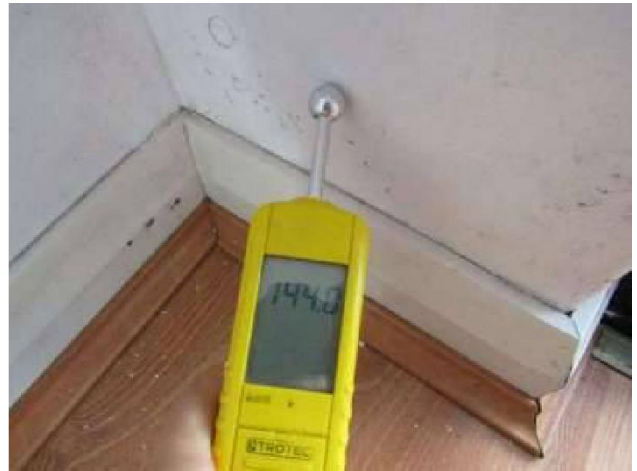
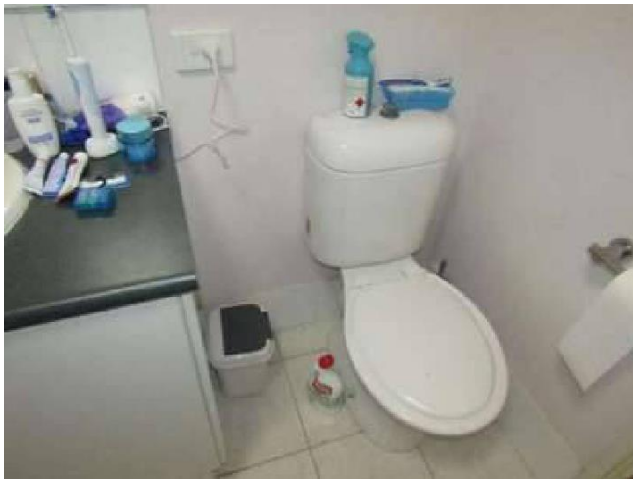
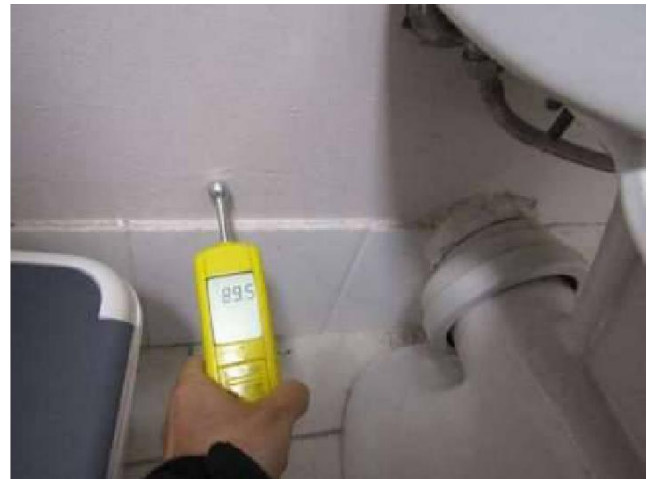
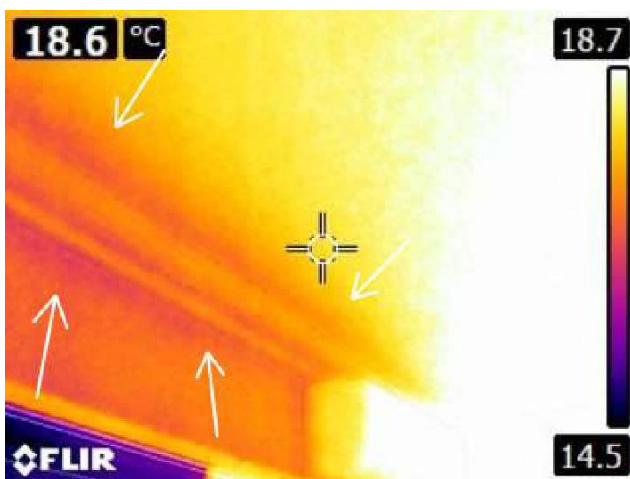
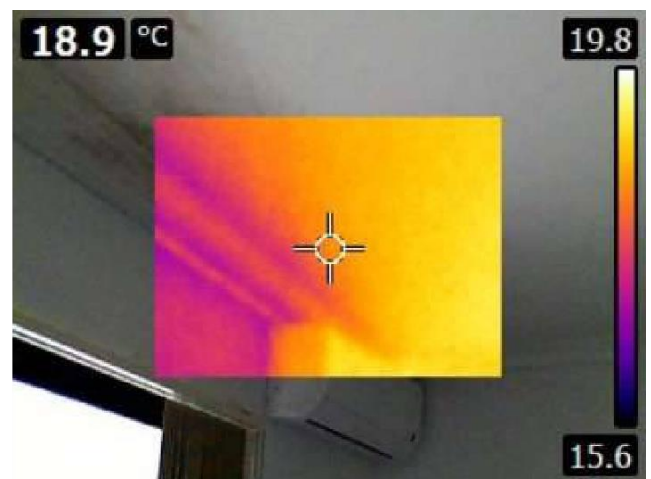
Benutzt wurden für die Feuchtemessung ein Trotec Feuchtemesser und eine Wärmebildkamera, um ein Bild der nassen Stellen hervorzuheben.

Die Messewerte des Feuchtemessers befanden sich im NASS Bereich am Zeitpunkt der Untersuchung.

Feuchtigkeitsmessung: 142 Digits: Nass
