## Gutachten für Wasserschäden

**Mustergasse 123 in Musterhausen**

**Auftrag:** Beurteilung der Feuchteschäden eines vollunterkellertem  
Einfamilienwohnhaus von Frau Muster.

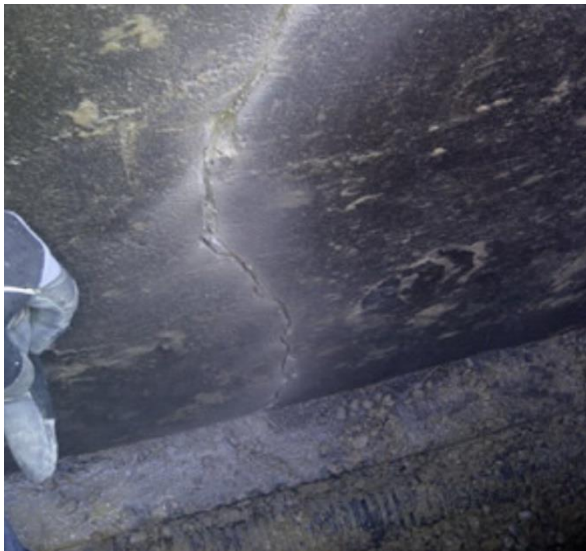
Risse im Mauerwerk

An der Nordseite des Hauses wurden auch Setzrisse in der Kellerwand festgestellt und somit kann ungehindert Wasser in das Gebäude eindringen. Hier wurde zum Teil kein Rissüberbrückendes Gewebe in die Abdichtung eingearbeitet.

- Entfernung des Erdreichs rund um das Haus
- Verschließung von offenen Fugen und Mauerausbrüchen
- Hohlkehle mit geeignetem Material erstellen.
- Auftragen der bituminösen Abdichtung und Gewebeverstärkung
- Anbringen einer aus wasserabweisenden und druckbeständigen Dämmplatten bestehende Perimeterdämmung
- Anbringen von Noppenbahnen um mechanische Beschädigungen zu vermeiden
- Wiederverfüllen mit neuem Material
- Hohlkehle mit geeignetem Material erstellen
- Schimmelentfernung
- Malerarbeiten der Innenwände

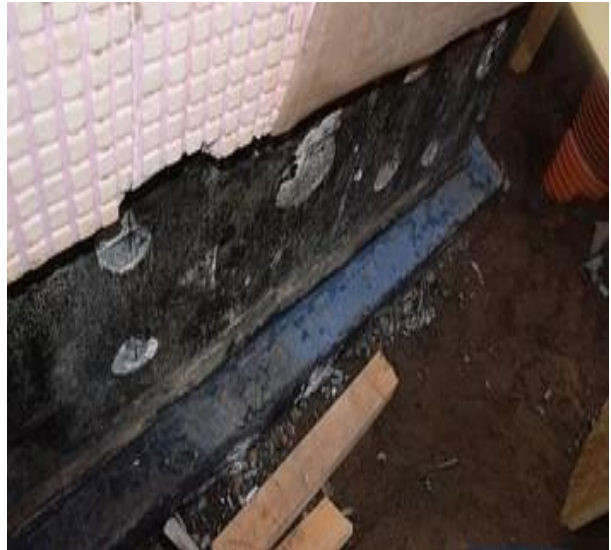
Keine Hohlkehle

Die vorhandene Abdichtung hat zum Teil fehlerhafte ausgeführt und an manchen Stellen keine Hohlkehlen was dazu führt das anstauendes Wasser zwischen Wand und Fundaments Platte eindringt und sich somit im Kellerbereich unter dem Estrich ausbreitet.

Auch wurde die Hohlkehle an der Bodenplatte teilweise nicht oder nicht fachgerecht ausgeführt so damit Wasser ungehindert in das Gebäude eindringen kann.

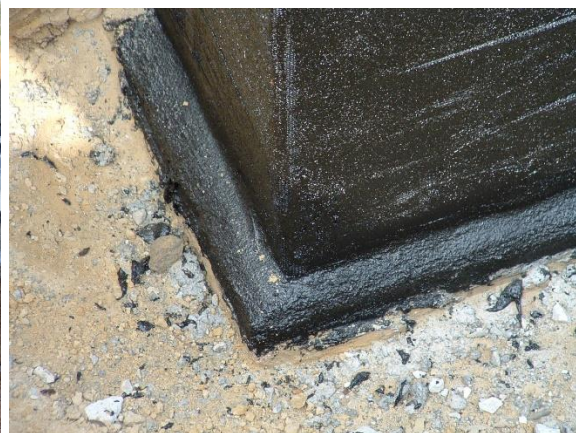
Hohlkehle wurde nicht mit Zement erstellt
