Gutachten für Beweissicherung

Mustergasse 123 in Musterhausen

1.01.2009

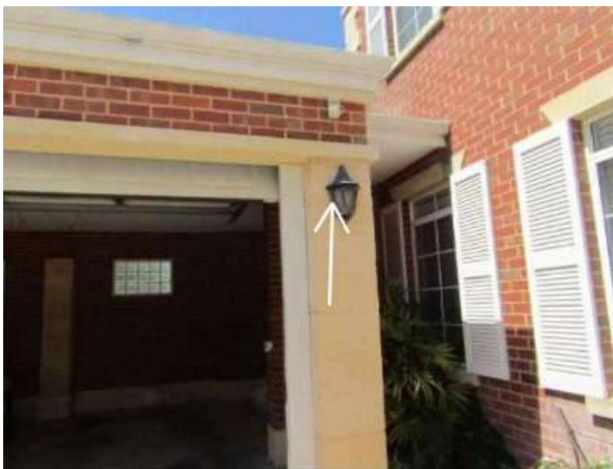
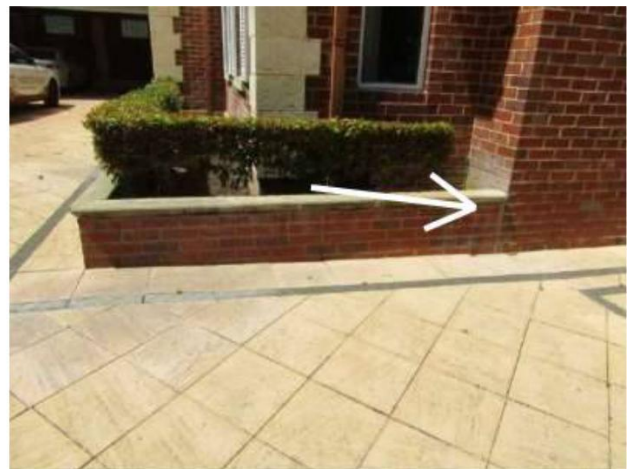
Einige Haarrisse (unter 1mm) im Haus Mauerwerk sind sichtbar.

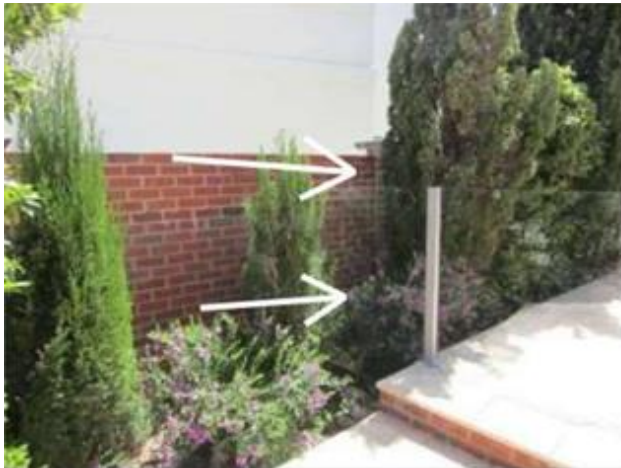
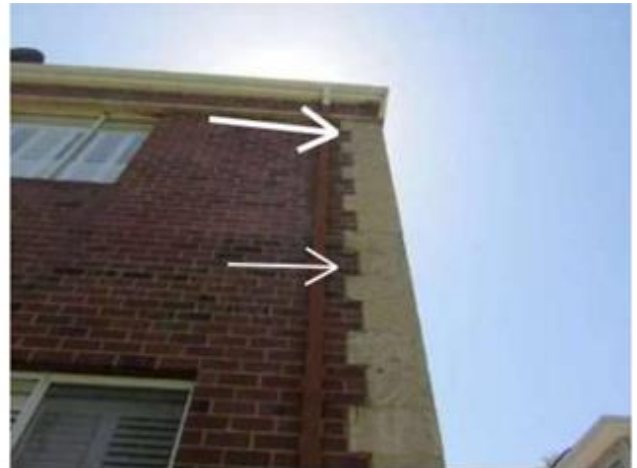
Einige Haarrisse (unter 1mm) im Haus Mauerwerk sind sichtbar.

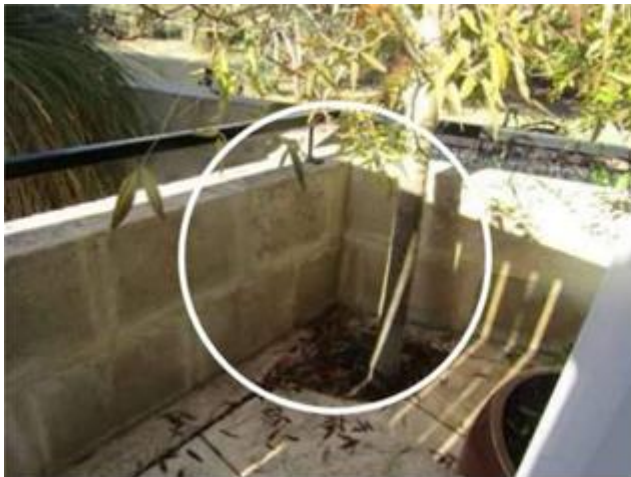
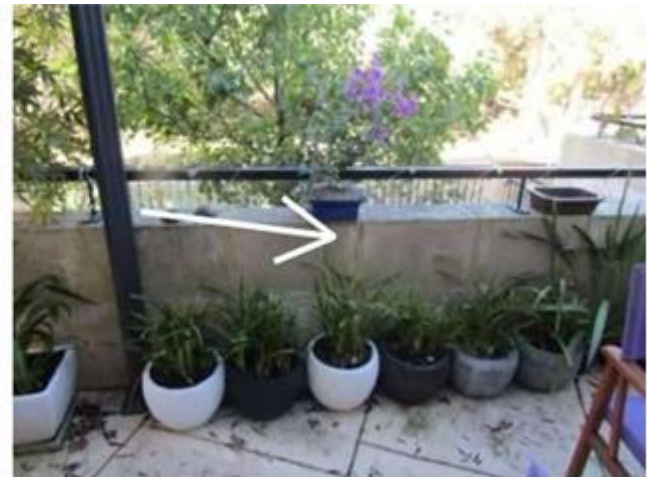
Setzungsrisse der Außenmauer

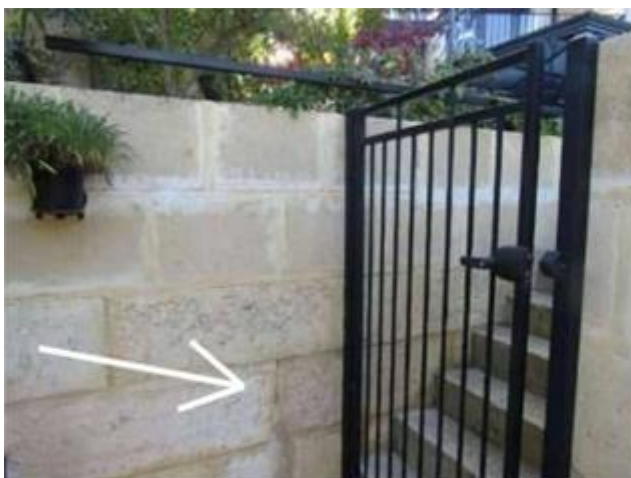
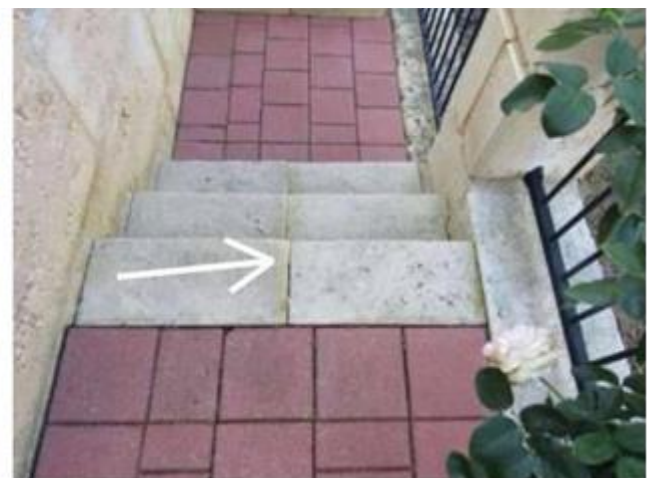
Setzungsrisse der Außenmauer und Treppe

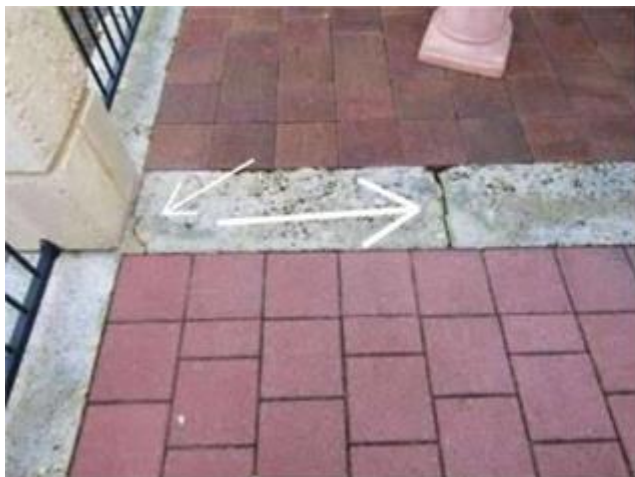
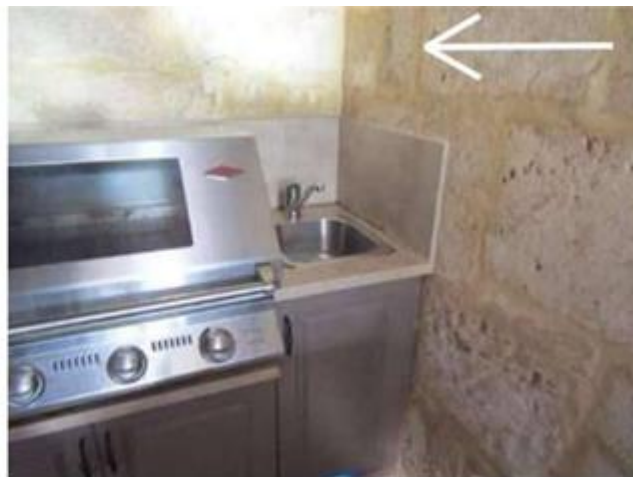
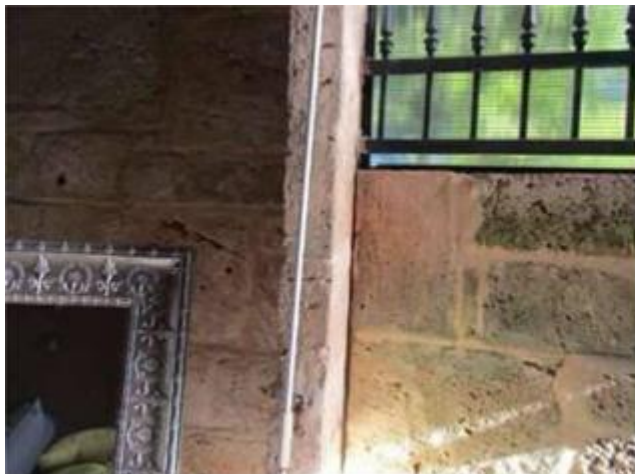
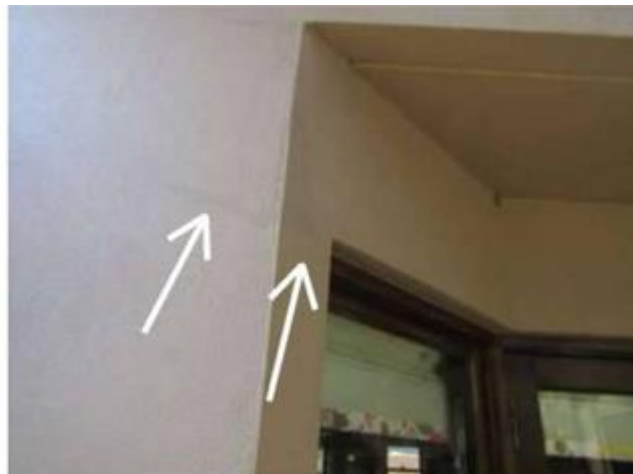
Setzungsriss der Außenmauer und der überputzten Außenmauer der überdachte Balkon

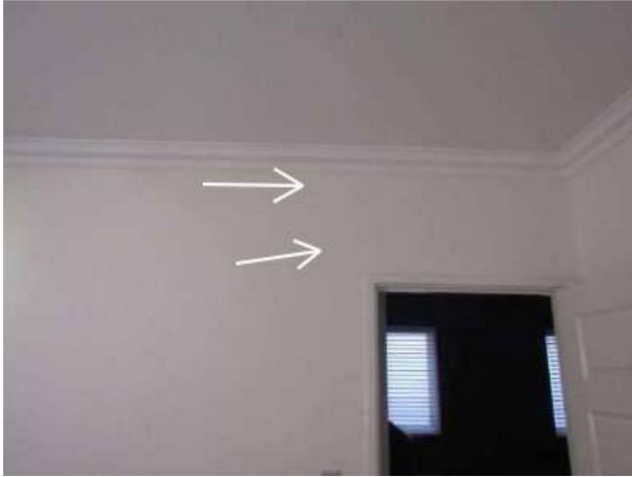
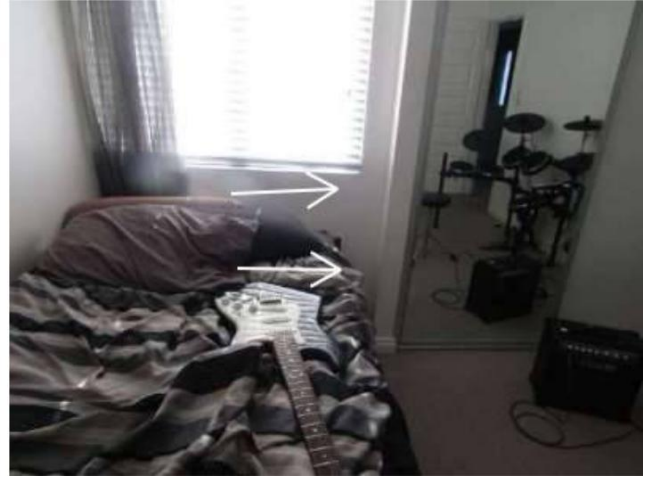
Haarrisse im Schlafzimmer über der Tür des und unter dem neu eingebauten Fenster im Obergeschoss

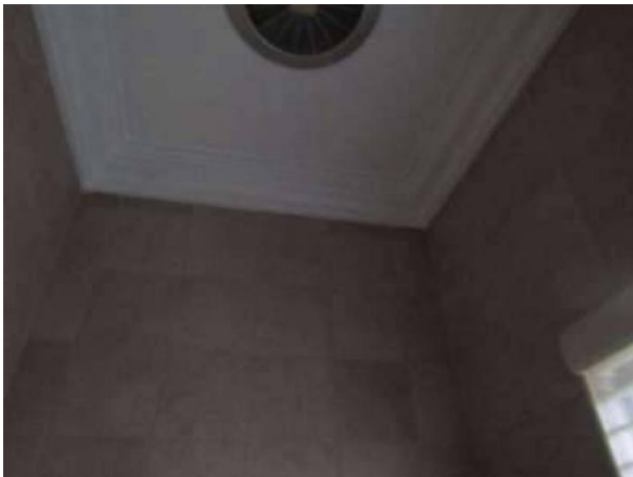
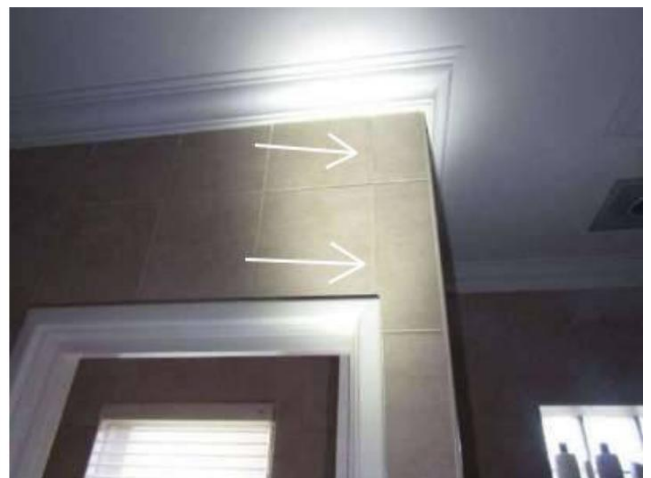
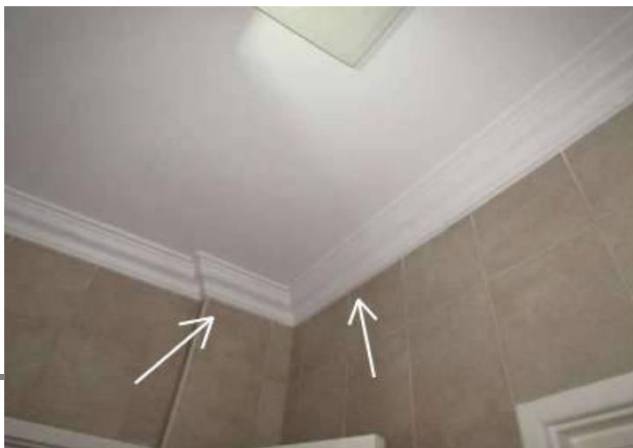
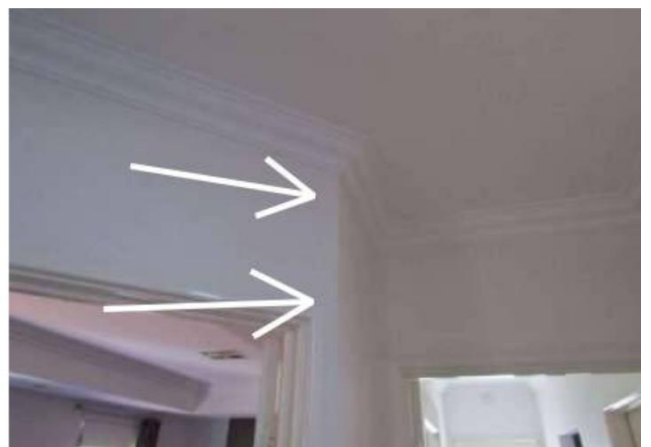
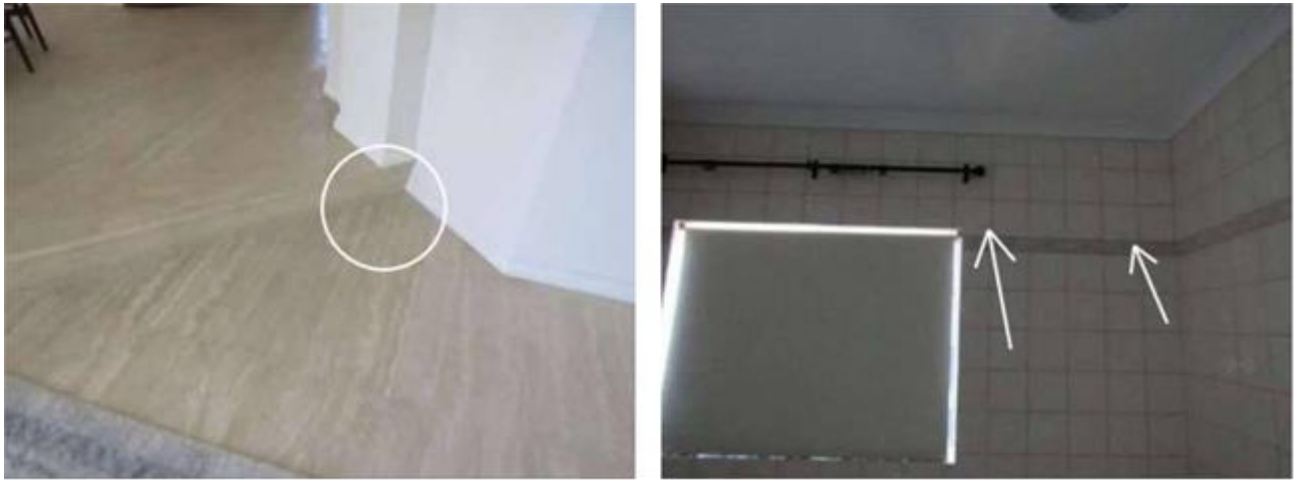
Haarrisse in der gefliesten Wand im WC und beiden oberen Badezimmern
