# Sachverständigenbüro

Rechtsstreit / Gegenstand  
Hauskaufberatung

**Begehungstermin:** 1. Januar 2009

**Objekts Adresse:** 123 Mustergasse in Musterhausen

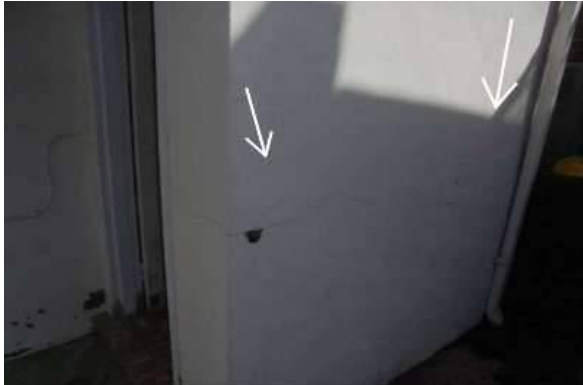
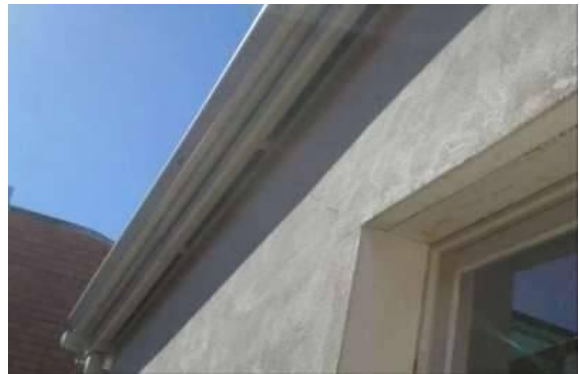
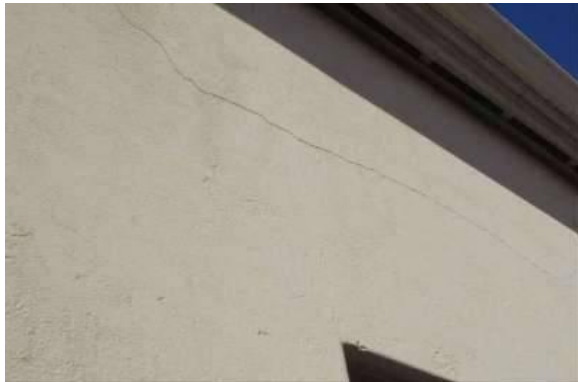
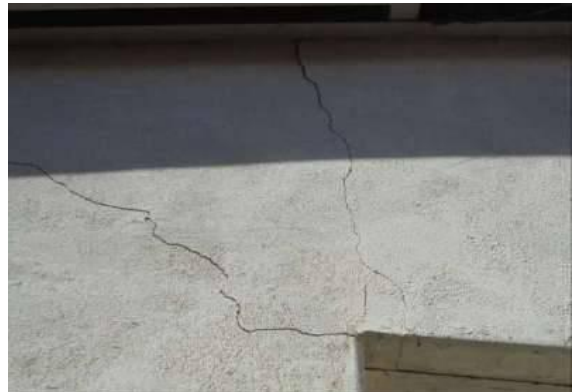
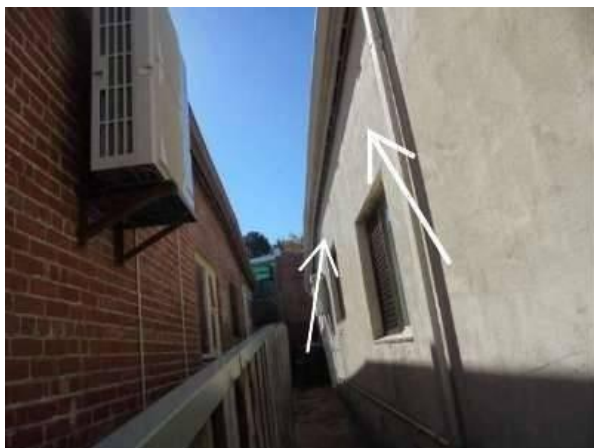
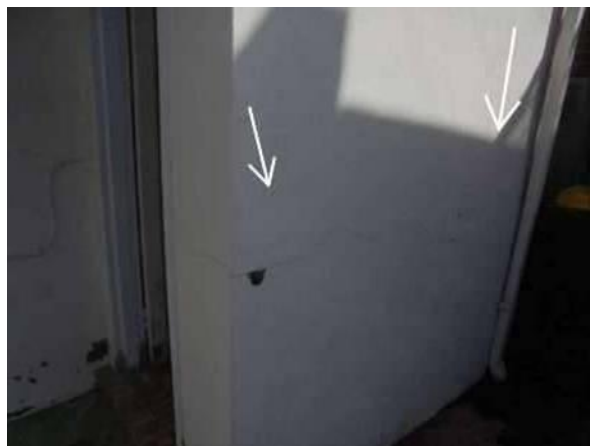
### RISSBILDUNG UND ABSENKUNGEN

**Schwerwiegender Baufehler** – Es gibt Hinweise auf Fundaments Absenkungen auf der Rückseite des Hauses. Dies ist vor allem auf natürliche Verdichtung der Baustoffe und des unter Belastung liegenden Bodens und die natürliche Differentialausdehnung und- thermische Kontraktion des Hauses an dessen Schwachstellen zurückzuführen. Wir bemerkten größere bis zu 6 mm horizontale und vertikale Setzungsrisse in der Nähe der Fenster und an der Gebäudeecke. Es ist möglich, dass das Schrumpfen und Altern der Dachhölzer zu Bewegung und Absetzung des Daches geführt hat, wodurch eine horizontale Kraft an der Außenwand platziert wurde, was zu horizontalen Wandrissen führte. Bei näherer Betrachtung zeigt sich, dass das ursprüngliche Dach Schwachstellen an den Trägern zeigt und abgefallen ist. Die Absetzungen des Daches scheinen altersbedingt zu sein. Details zu den Wandrissen und von einzelnen Bauholzdachteilen finden Sie auf den nächsten Seiten des Gutachtens. Unserer Meinung nach hat die Rissbildung an das Haupthaus die bauliche Integrität nicht beeinträchtigt, wo das Haus als unsicher angesehen werden kann. Es kann davon ausgegangen werden, dass die komplette Dach Konstruktion in den kommenden Jahren ausgetauscht werden muss, um weitere Setzrisse zu vermeiden. Es sollte auch berücksichtigt werden dass der westliche Teil des Hauses unterfangen werden sollte da Absenkungen stattfanden, die auch zur Rissbildung des Mauerwerks führten.

**Kostenschätzung für Unterfangung: 5.000-7.000 €**

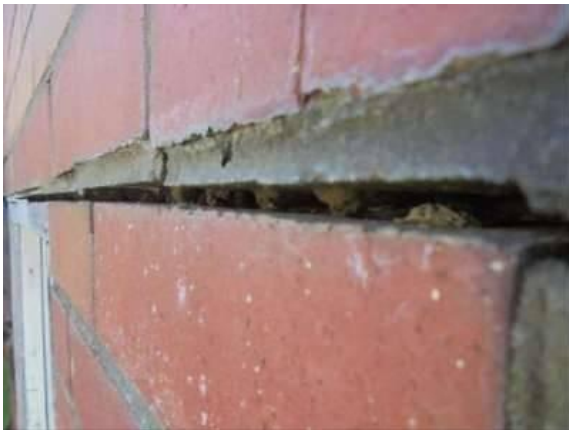
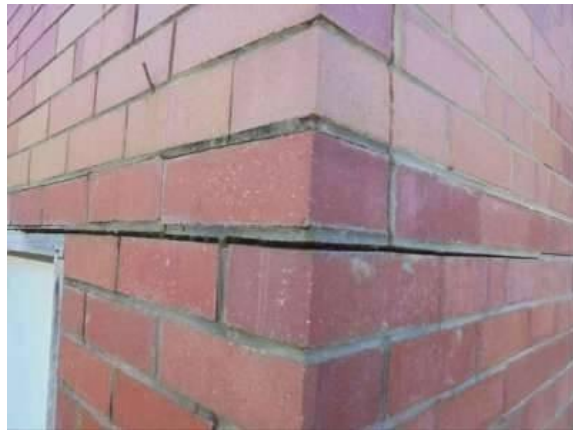
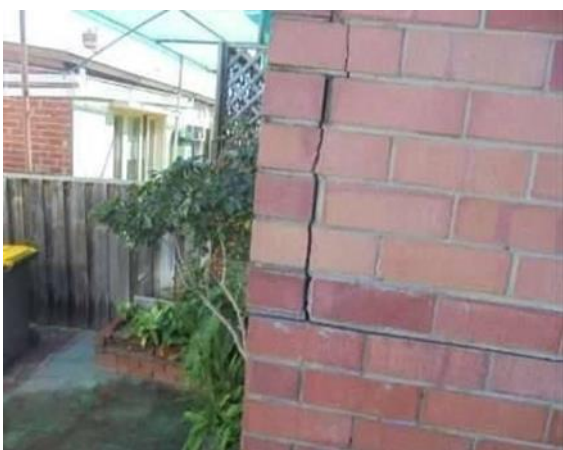
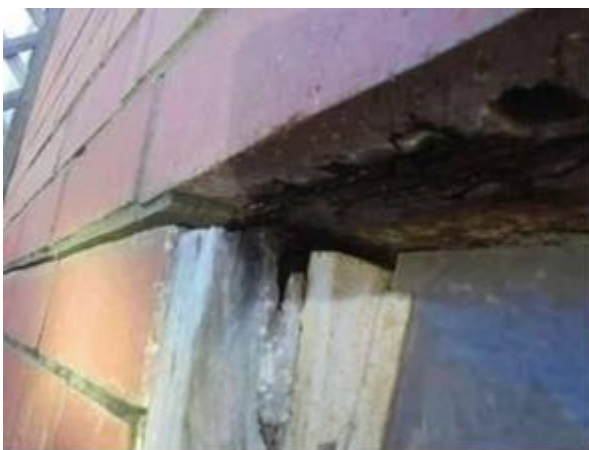
**Schwerwiegender Baufehler** – Der Stahlträger über der Garagentür ist stark angerostet und delaminiert. Durch den Rost hat der Träger seine Tragfähigkeit verloren und verursacht auch Spannungsrisse im Mauerwerk in den Bereichen rund um den Träger. Das Mauerwerk über der Garagentür ist stark einsturzgefährdet. Da diese Wand parallel zu einem öffentlichen Fußweg verläuft, ist eine sofortige Stabilisierung zu berücksichtigen, die den Einbau von Stahlträgern Mauerwerksarbeiten erfordert. Es gibt auch einige andere verrostete Träger, die kurzfristig ersetzt werden müssen. Sobald ein Stahlträger angefangen hat zu rosten, ist es fast unmöglich, das Stahl zu behandeln, während es sich in der Wand befindet. Die einzige Möglichkeit, mit dem Problem der verrosteten oder korrodierten Lintels umzugehen, ist der Austausch.

**Kostenschätzung: 3.000-3.500 €**

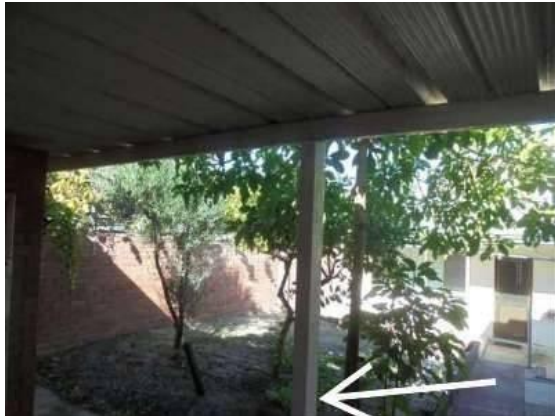
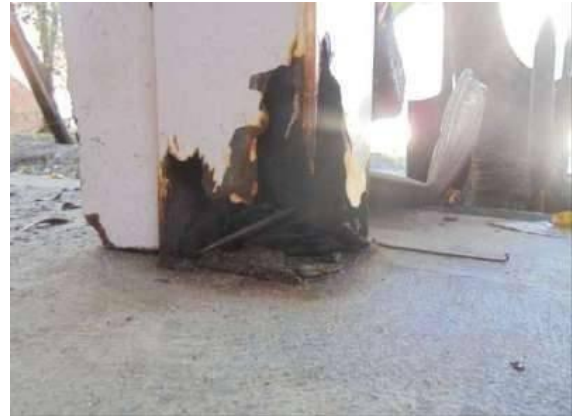
**Baufehler** - Es gibt auch einen Träger für die Terrassen Überdachung der stark weg gerostet ist. Der Stahlpfosten muss ersetzt werden, um ein einstürzen der Überdachung zu vermeiden.

Diese Korrosion deutet darauf hin, dass die Pfosten vor dem Einbau beim Schneiden an ihren Enden keinen ausreichenden Korrosionsschutz erhalten haben.

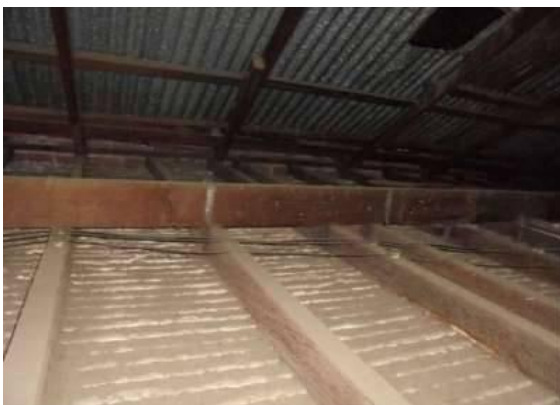
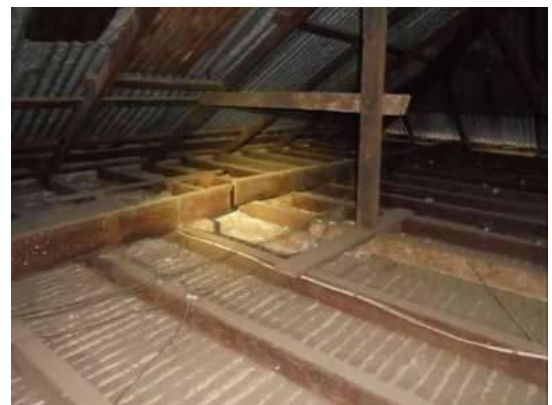
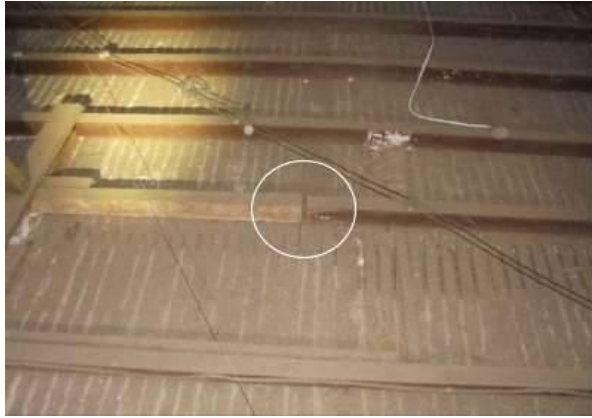
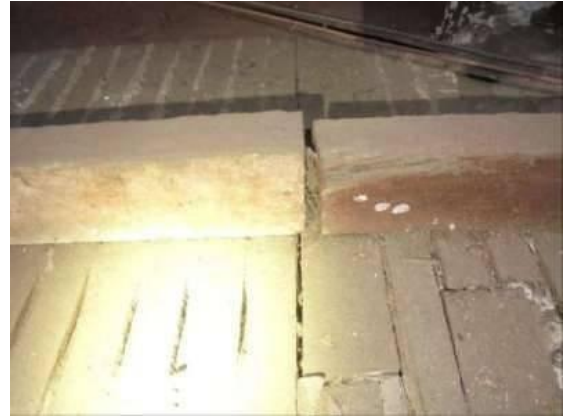
## Dach und Deckenkonstruktion

3)**Schwerwiegender Baufehler** – Die ursprüngliche Dach und Deckenkonstruktion hat sich stark abgesetzt und ist reparaturbedürftig. Die Dachkonstruktion ist in die Jahre gekommen und eine komplette Sanierung ist zu empfehlen. Eine genauere Dachuntersuchung ergab, dass die Mittelpfetten und Deckenkonstruktion intakt sind aber starke Überlastungen in Form von Verformungen des Daches und Deckenkonstruktion zeigen. Die Zwischengeschosdecken sind als Holzbalkenkonstruktion ausgeführt und zeigen auch massive Baufehler durch Überalterung und sollten daher ausgetauscht werden damit einstürzen der Decken verhindert wird. Im Dachinnenraum wurde auch keine Deckenisolierung eingebaut.

**Kostenschätzung: 25.000-30.000 €**

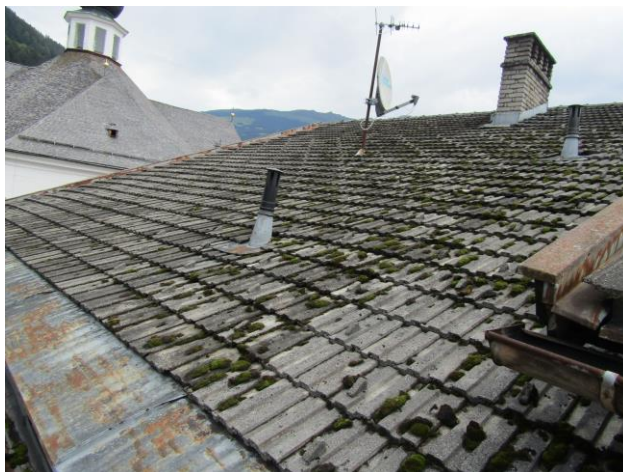
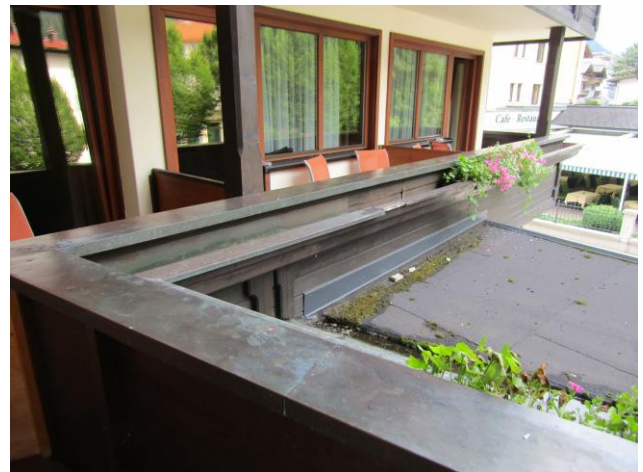
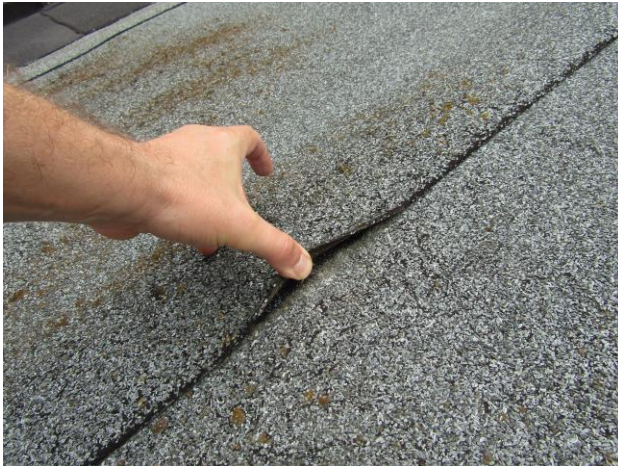
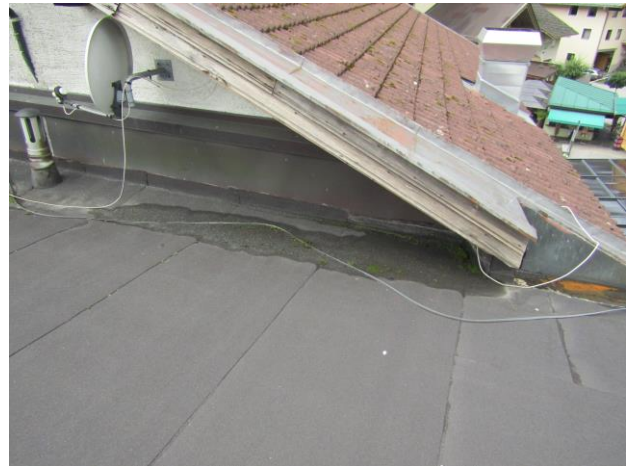
## Dachziegel- Dachbedeckung

3.1 **Schwerwiegender Baufehler** - Es wurden Undichtigkeiten in Dachabdichtungen festgestellt die schnellstmöglich behoben werden sollten das Folgeschaden durch das eindringende Wasser erfolgen könnte. Undicht waren/sind: Anschlüsse der Abdichtung, Abdichtungsbleche, und Dachziegel. Die Abdichtung der Schweißbahnen ist auch mangelhaft ausgeführt. Das Verlegeverfahren der Schweißbahnen ist die falsche Richtung und offene Nähte müssen vermieden werden. Des Weiteren muss eine Flachdach Abdichtung mit Schweißbahnen immer zweifach ausgeführt werden, um Wassereintritt durch Schnee oder Regen zu vermeiden. Die Abdichtungsbleche an der Seite sind lose und sollten wieder befestigt und abgedichtet werden.

**Kostenschätzung: 10.000-12.000 €**

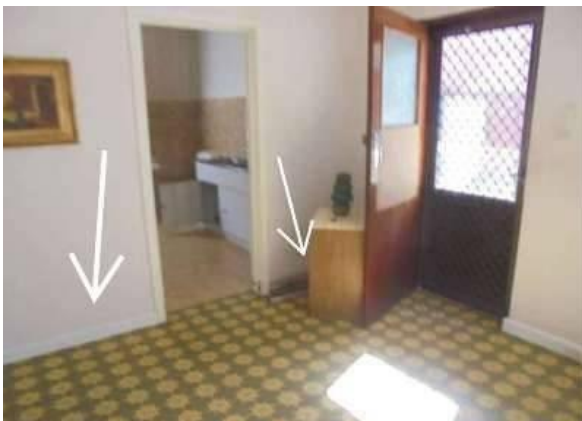
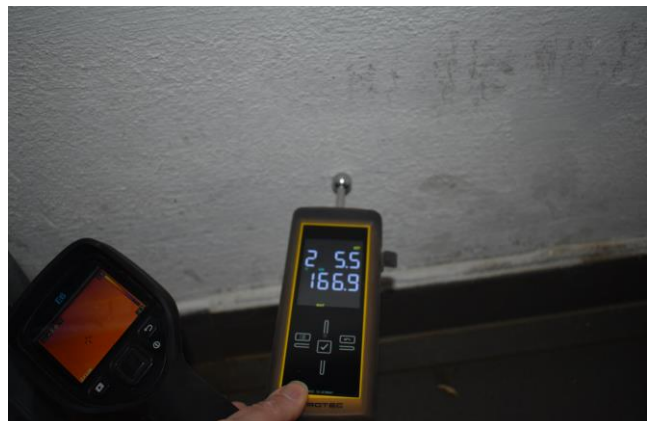
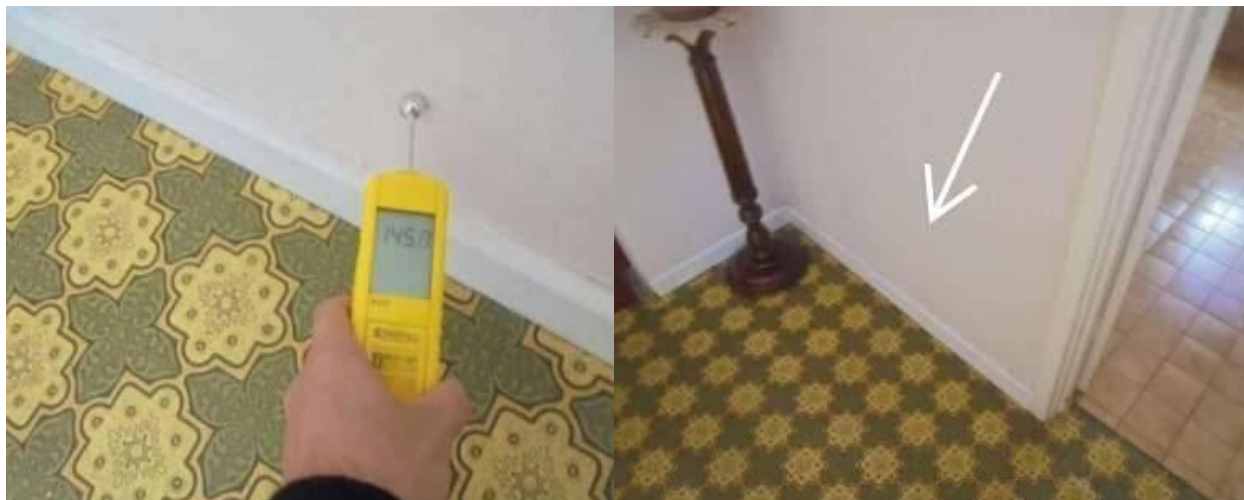
## Feuchtigkeit im Keller

**4. Schwerwiegender Baufehler-** An einigen Wänden wurden Hinweise auf aufsteigende Feuchtigkeit gefunden. Es kann davon ausgegangen werden dass die die Horizontalsperre und Außenabdichtung des Hauses nicht mehr funktionstüchtig ist und dass eine Erneuerung der Abdichtung erforderlich ist.

**Feuchtigkeitsmessung ergab: 166 Digits**

Auch an den Kellerdecken Stahlträgern konnten massive Feuchtigkeitsschäden in Form von starkem Rost and den Wandauflagen festgestellt werden. Die Stahlträger sind im Randbereich freizulegen zu entrostern und zu verstärken.

**Kostenschätzung: 20.000-25.000 €**

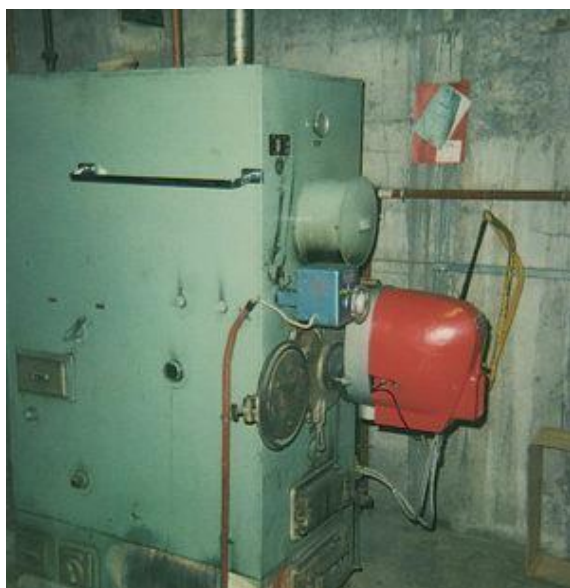
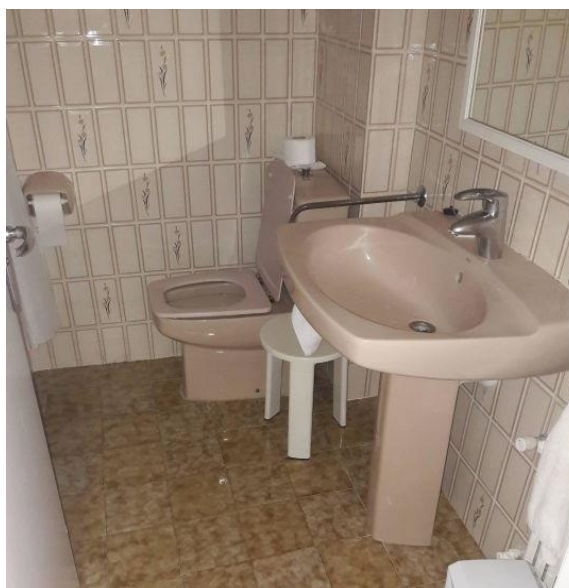
Erhalte – Die Heizungs und sanitäre Anlagen in diesem Haus sollten komplett erneuert werden. Die Heizung entspricht nicht den heutigen Standard.

**Austausch** – Die kompletten Wasser und Gas Zuleitungen sollten im ganzen Haus komplett ausgetauscht werden. Eine Instandsetzung der vorhandenen Gas und Wasser Installationen ist nicht mehr möglich.

**Kostenschätzung: 20.000-25.000 €**
