## Gutachten für Wasserschäden

**Mustergasse 123 in Musterhausen**

**Auftrag:** Beurteilung der Feuchteschäden eines vollunterkellertem  
Einfamilienwohnhaus von Frau Muster.

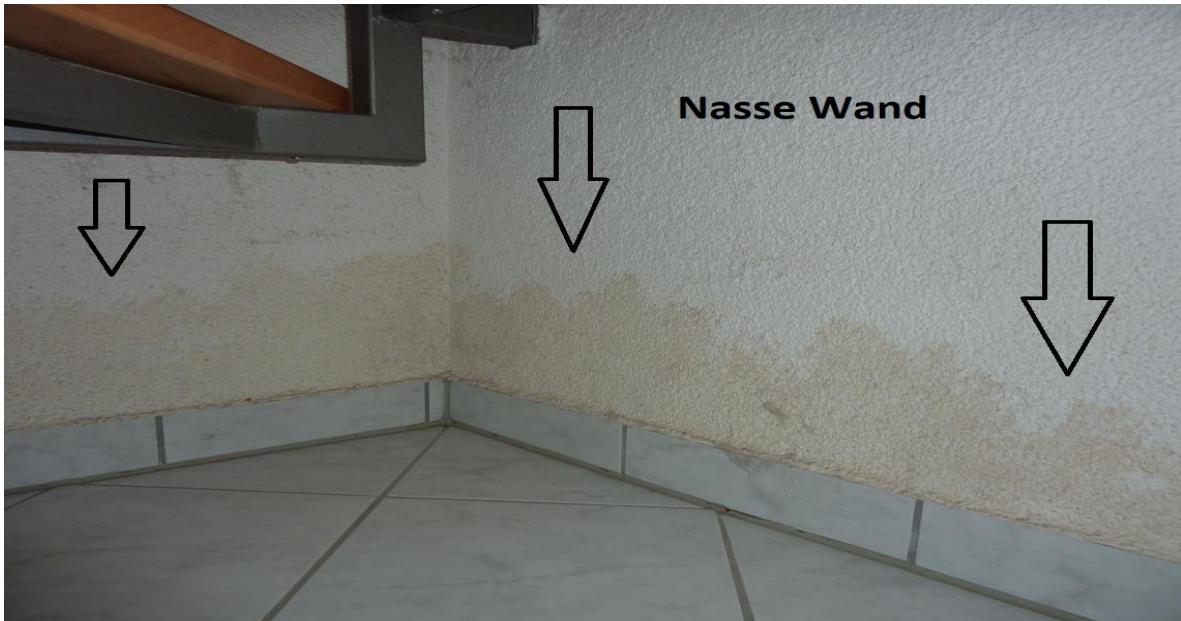
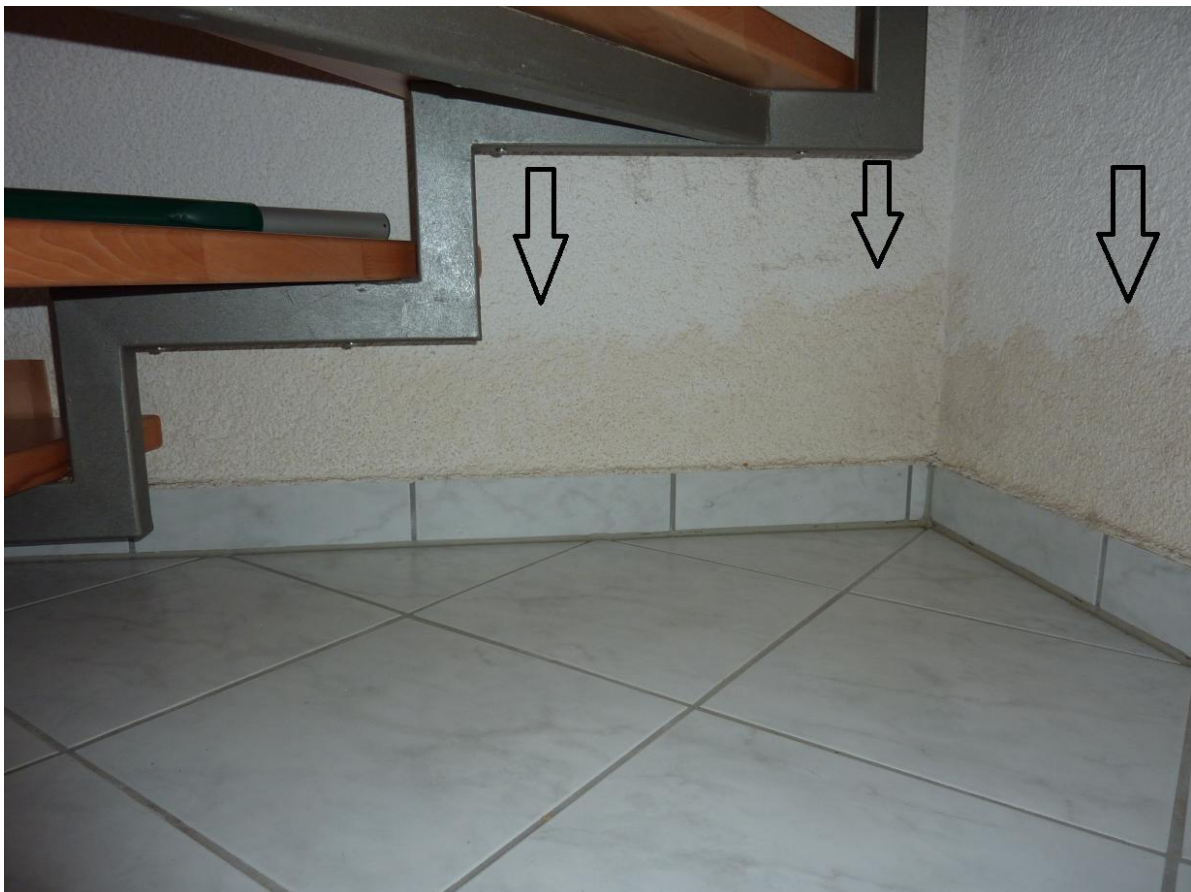
5. Ist-Zustand der Außen Abdichtung und Innenputz

Risse im Mauerwerk

An der Nordseite des Hauses wurden auch Setzrisse in der Kellerwand festgestellt und somit kann ungehindert Wasser in das Gebäude eindringen. Hier wurde zum Teil kein Rissüberbrückendes Gewebe in die Abdichtung eingearbeitet.

- Entfernung des Erdreichs rund um das Haus
- Verschließung von offenen Fugen und Mauerausbrüchen
- Hohlkehle mit geeignetem Material erstellen.
- Auftragen der bituminösen Abdichtung und Gewebeverstärkung
- Anbringen einer aus wasserabweisenden und druckbeständigen Dämmplatten bestehende Perimeterdämmung
- Anbringen von Noppenbahnen um mechanische Beschädigungen zu vermeiden
- Wiederverfüllen mit neuem Material
- Hohlkehle mit geeignetem Material erstellen
- Schimmelentfernung
- Malerarbeiten der Innenwände
